Oggetto: "Cavalcavia "Bussa"

PROVE DI CARICO
Sovrappasso stradale
Via Bussa - MILANO

PROVA n° 8145/MI

PROVA DI CARICO e VERIFICA CAVALCAVIA E. BUSSA

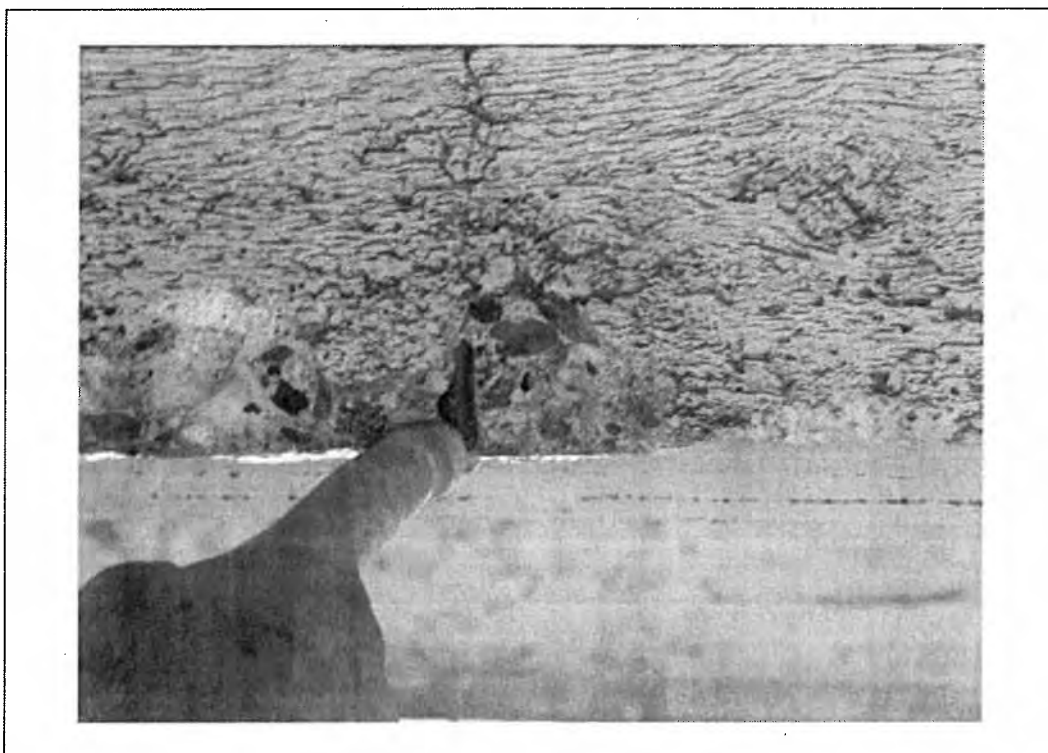
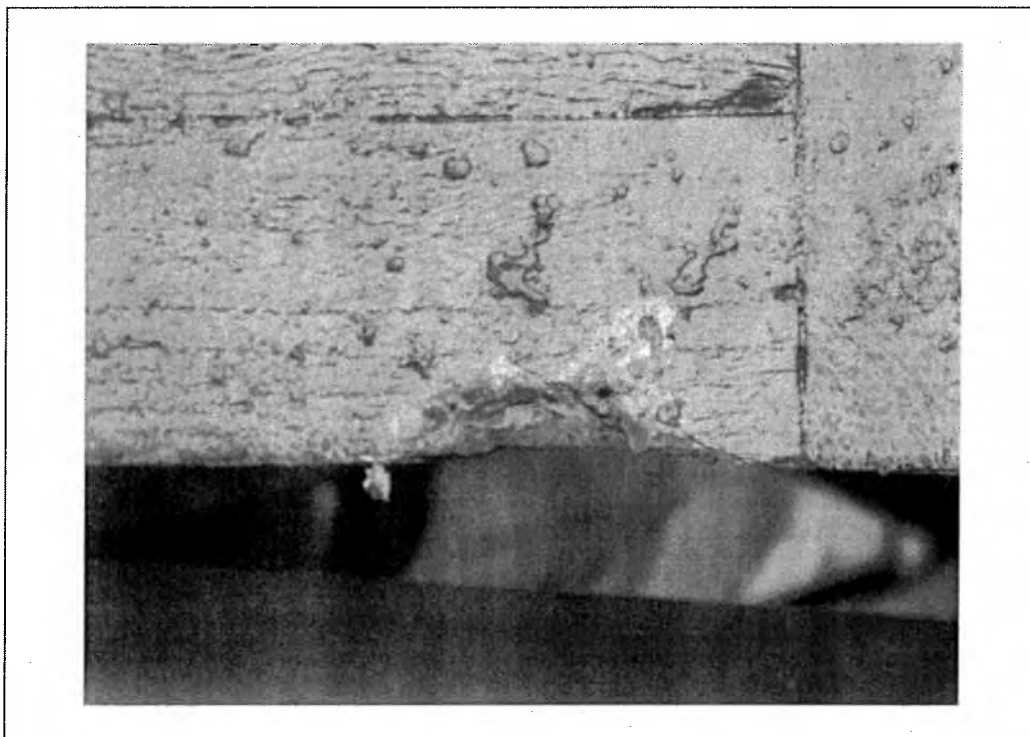
Nel corso della prova si sono anche condotte alcune indagini sui livelli di degrado e profondità di carbonatazione, prove che hanno evidenziato la discreta conservazione dell'opera pur in presenza di lievi perdite per ossidazione delle armature di superficie, tutte in zona carbonatata. Risulta così che l'intervento di recupero e protezione, svolto in epoca precedente, ha consentito di ottenere un rallentamento della naturale senescenza dell'opera, rallentando i temuti fenomeni di "spalling" (vedi foto).

Indagini sui livelli di degrado e profondità di carbonatazione.
